Не все клапаны одинаково полезны... Какими должны и не должны быть обратные клапаны (с примерами)

Е. Ефимов, представитель завода MIV в РФ, **С. Цанюга**, технический директор HYDROMAT

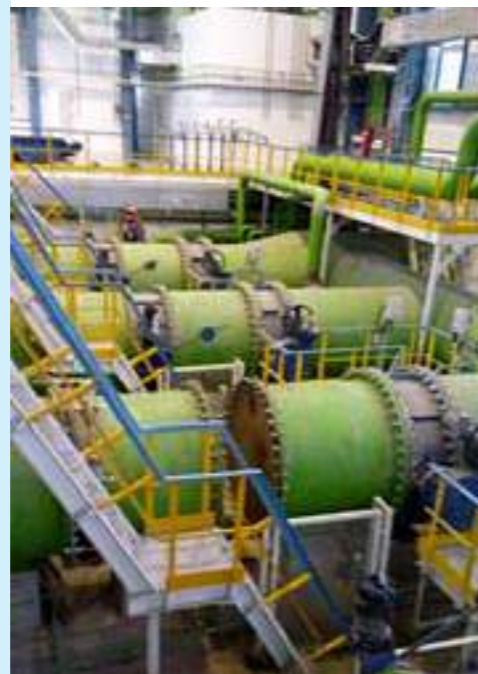
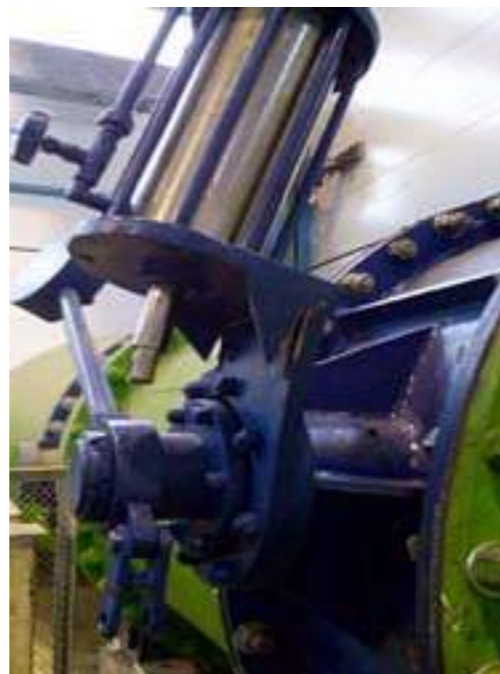
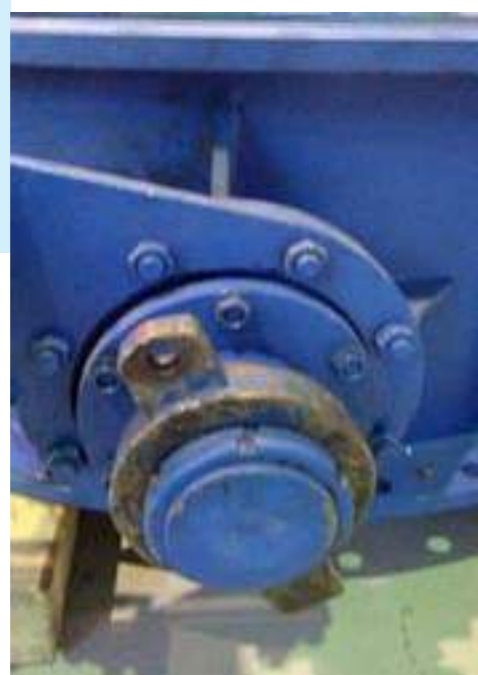
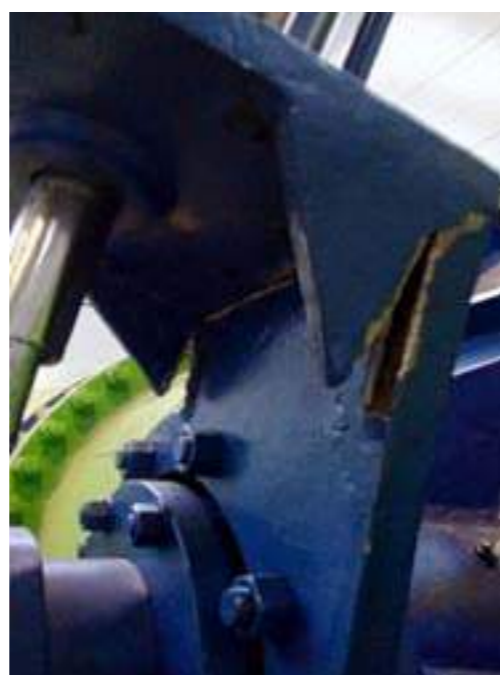
Обратный клапан с навесным оборудованием: амортизаторами и рычагами с грузом. При демпфировании обратного потока навесное оборудование – кронштейн и амортизатор – не справилось с резко возникшей нагрузкой и вышло из строя. Этого не произошло бы, если бы производитель более ответственно подошел к исполнению арматуры (кронштейны для крепления амортизаторов), правильно выбрал демпфирующее устройство и промоделировал работу клапана при проектировании, принимая во внимание характеристики потока, представленные электростанцией. Также стоило бы ознакомиться с арматурой, которая использовалась до этого и по дизайну исполнения внешних элементов очень схожа с поставленной (неудачно) на замену.

Рисунок 1 – Обращают на себя внимание «тонкие» рычаги с грузом, хлипкость внешних элементов корпуса арматуры, а именно кронштейна демпфера. Конструкция соединения амортизатора с валом, крепление амортизатора исключительно неудачные. Изначально очевидно, что выжить кронштейну при демпфировании маловероятно, что и подтвердилось практически при первом срабатывании

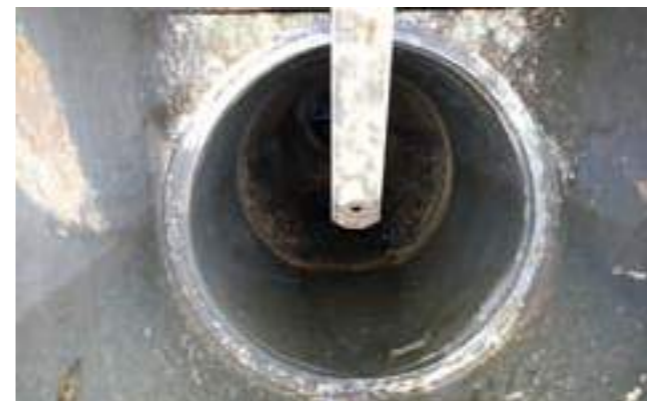
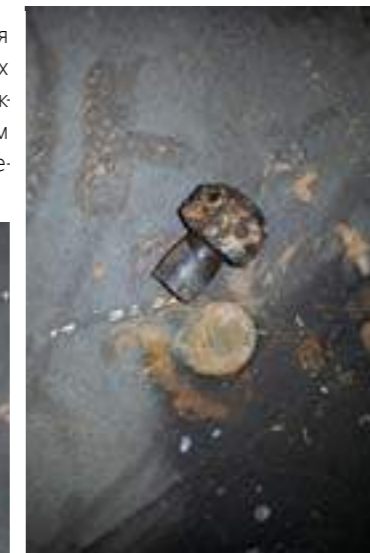
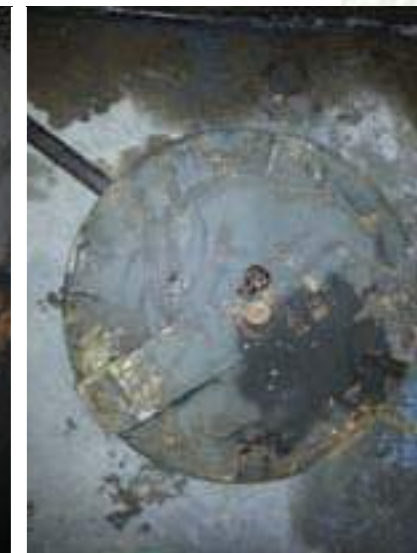
Обратный (невозвратный) клапан на системе охлаждения технологической установки НПЗ. После одного-двух пробных срабатываний у клапана «уплыл» диск. При осмотре и дефектовке обнаружилась печальная картина: с таким креплением шансов у клапана не было. Перефразируя слова главного героя в «Джеке Ричере»: «Только тронь его, и он покойник»

Рисунок № 3 – Неправильное крепление диска к валу у неправильного клапана и плачевный результат

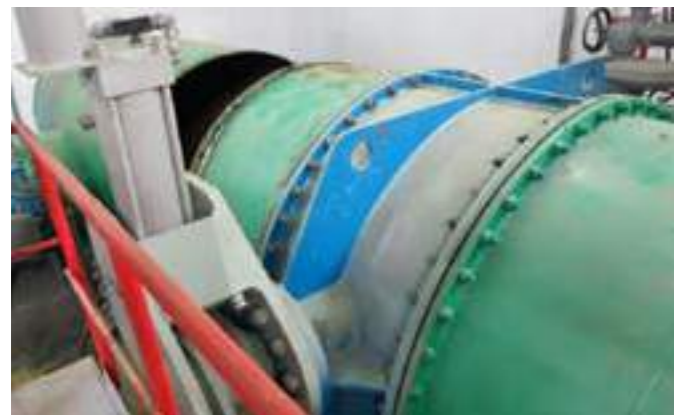
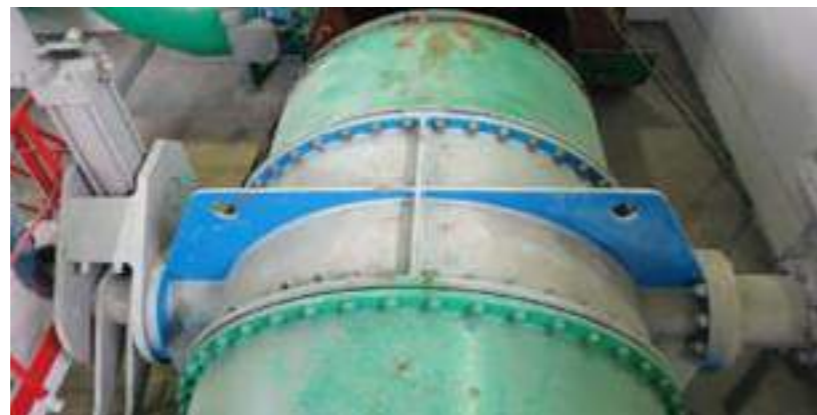
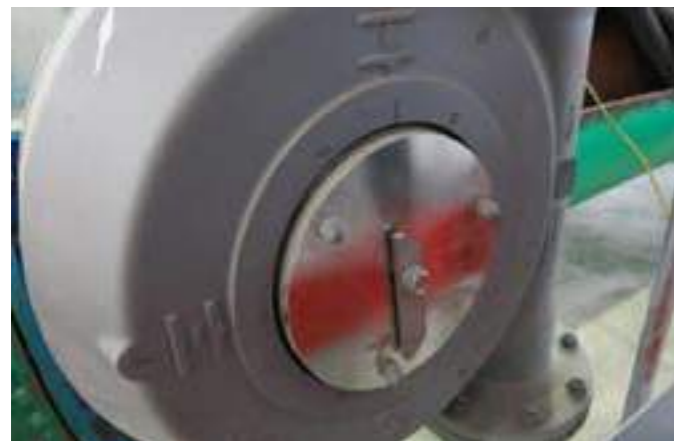
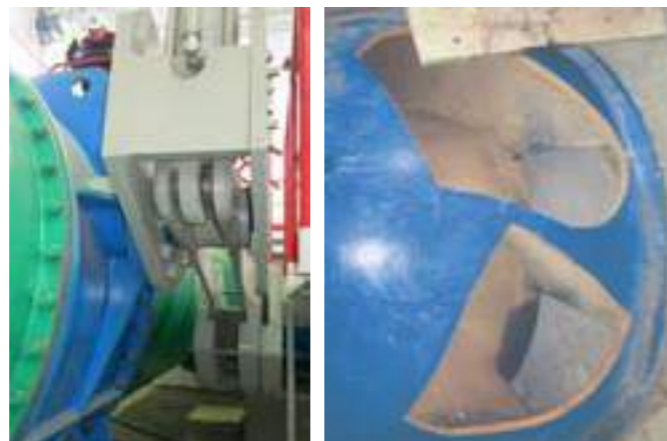
Комбинированный (многофункциональный) обратный клапан с демпфирующим устройством и электрическим приводом. Многофункциональное устройство для дросселирования потока, защиты насосов и принудительного закрытия (1-я и 3-я функции реализуются через электропривод). Главной причиной некорректной работы клапана и существенных финансовых потерь (поломка насоса) стало экспериментаторство (не путать с новаторством!) завода-изготовителя, до этого момента ни разу не производившего мультифункциональные устройства, а возможно, и вообще обратные клапаны Ду 2000. В частности, демпфер серого цвета (покрытие предположительно TEKNOS) и корпус голубого цвета (RAL 5015, Resicoat AkzoNobel) косвенно намекают, что изделие производилось как минимум на двух

промплощадках, а на третьей площадке шла сборка изделий. Иначе изделие было бы одного цвета. Когда в системе Ду 2000 возникли гидроударные явления по причине резкого отключения насосов и такого же резкого снижения оборотов (малой инерции ротора насоса), то скачки давления стали распространяться по всему трубопроводу по течению потока. После этого они, отразившись, стали распространяться в обратном направлении и достигли насоса, который начал набирать обороты. Клапан должен был своевременно закрыться и защитить насосы, но этого не произошло. Вероятная причина – не было расцепления муфты, соединяющей редуктор с валом арматуры, и клапан банально не смог закрыться, так как вал был зацеплен качественным и надежным редуктором AUMA. В итоге демпфирующее устройство также не сработало.

Рисунок 5 Неправильный мультифункциональный комбинированный клапан и результат его некорректной работы

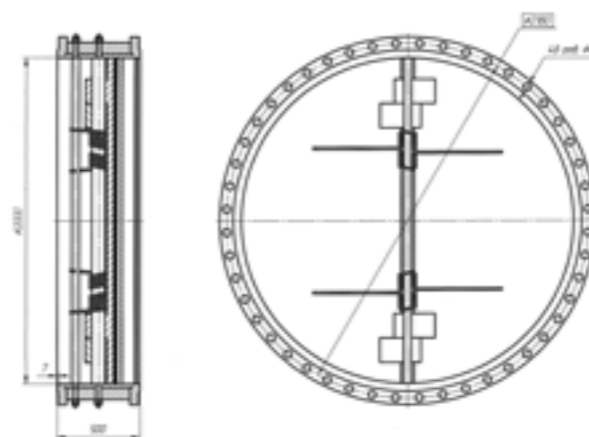
Рисунок 7 – Нет-нет, вы не ошиблись, обратные клапаны по типу «бабочка» с двустворчатым диском Ду 2200 действительно есть в природе. По причине редкости таких изделий больших диаметров предлагается сразу занести их в арматурную Красную книгу. Масса изделия – около 2 тонн

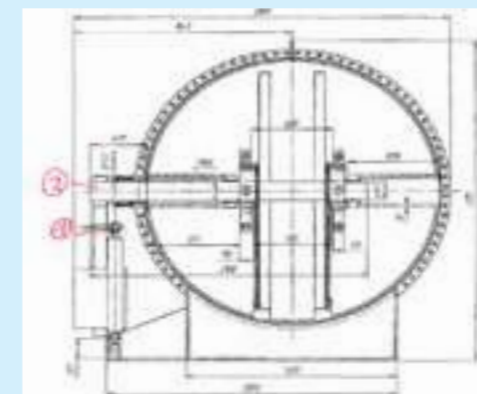
Рисунок 9 – Неправильный обратный клапан Ду 2200 с гидротормозом

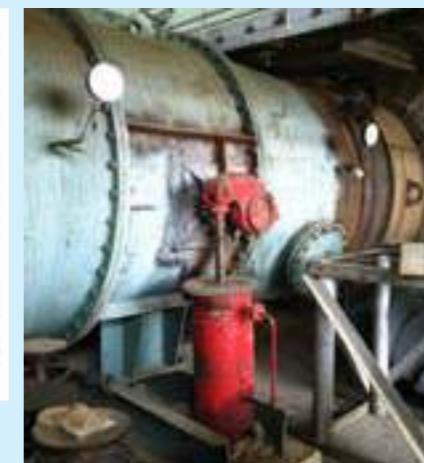
Ущербный гидротормоз (без ступеней настройки и без возможности ее произвести), ненадежное исполнение важных узлов: крепление демпфера, соединение демпфера с валом, крепление диска к валу. Итогом всего этого стала работа клапана с шумами при закрытии, сильные вибрации по трубопроводу, опасность развития гидроудара – и застывающая в жилах кровь у спецкора Armrtorg!). Как должен выглядеть правильный клапан, можно посмотреть на рисунке 8.

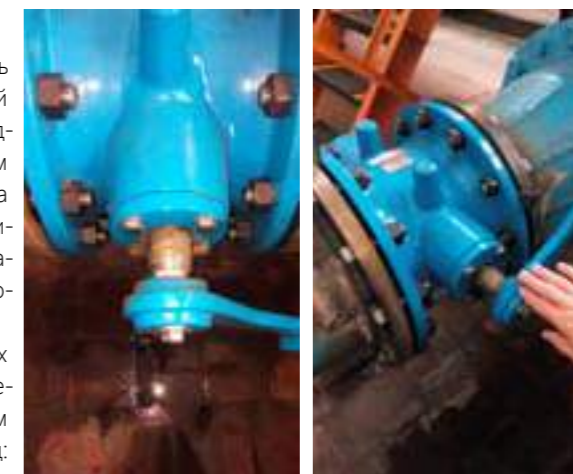
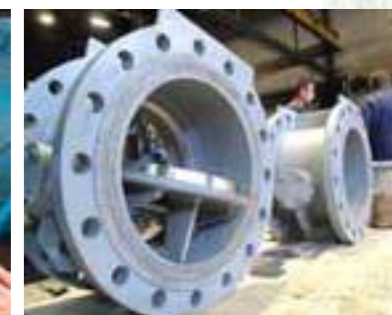
Самокритика (она должна присутствовать у правильных производителей!) Обратный клапан MIV Ду 300 установлен в непосредственной близости от насоса. Под действием турбулентного водяного потока диск клапана испытывал сильные нагрузки, немного вибрируя под нагрузкой. Со временем вибрация усилилась, появились небольшие протечки по валу.

Рисунок 10 Обратные клапаны V2-09: два клапана слева – с разрезным валом, два клапана на правом фото имеют цельный вал

В итоге в рамках исполнения гарантийных обязательств было принято решение заменить клапан на аналогичный, но с цельным валом, который достойно работает. Вывод: при монтаже дисковой арматуры (обратных затворов) нужно соблюдать классические рекомендации по удалению арматуры от насосов и изгибов трубопровода, где априори
