Не все клапаны одинаково полезны... Какими должны и не должны быть обратные клапаны (с примерами)

Е. Ефимов, представитель завода MIV в РФ, **С. Цанюга**, технический директор HYDROMAT

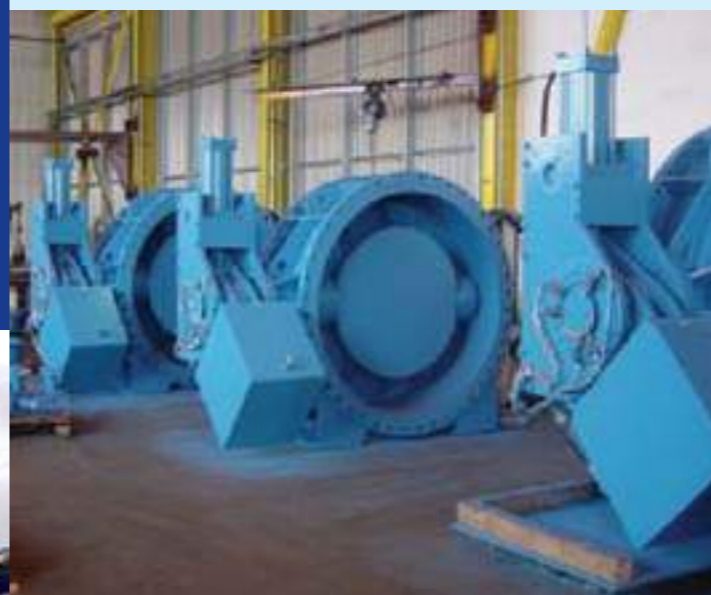
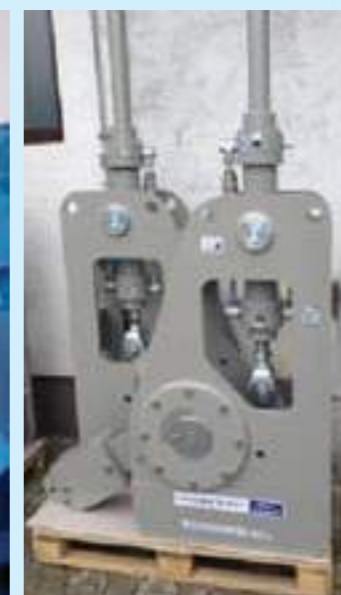
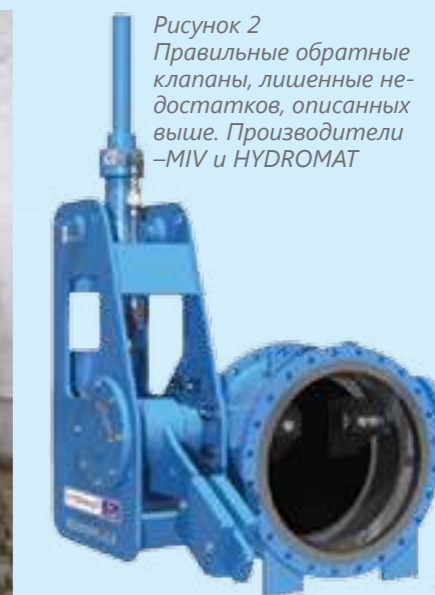
Рисунок 2
Правильные обратные клапаны, лишенные недостатков, описанных выше. Производители – MIV и HYDROMAT

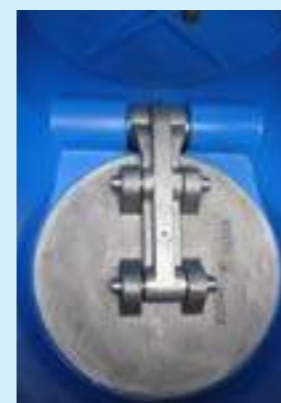
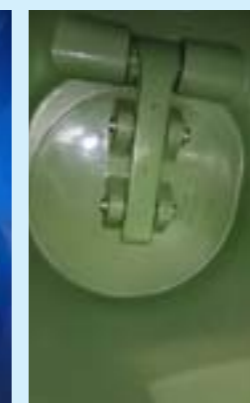
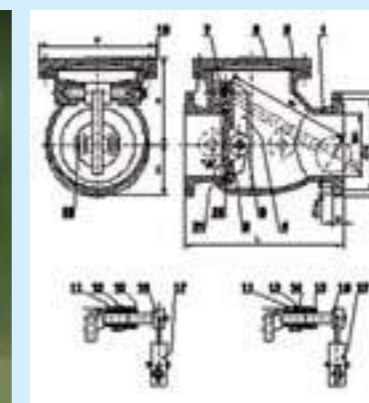
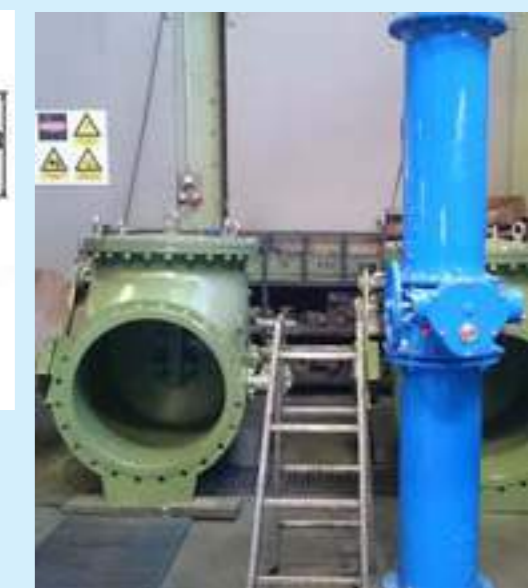
Рисунок 4
Правильный обратный (невозвратный) клапан (тип V2-08, производитель – MIV) с правильным креплением диска к валу

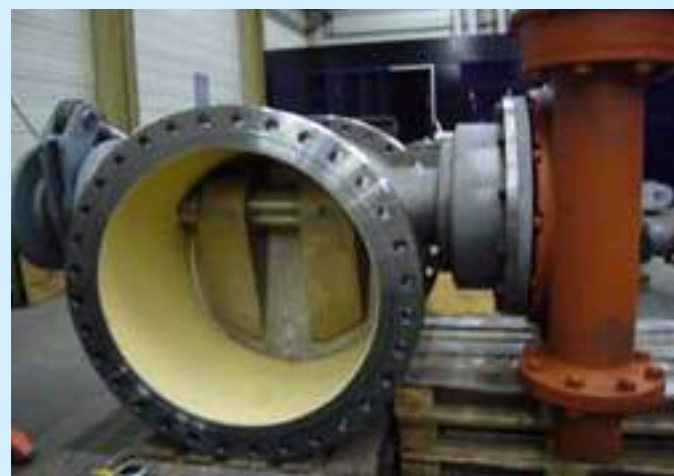
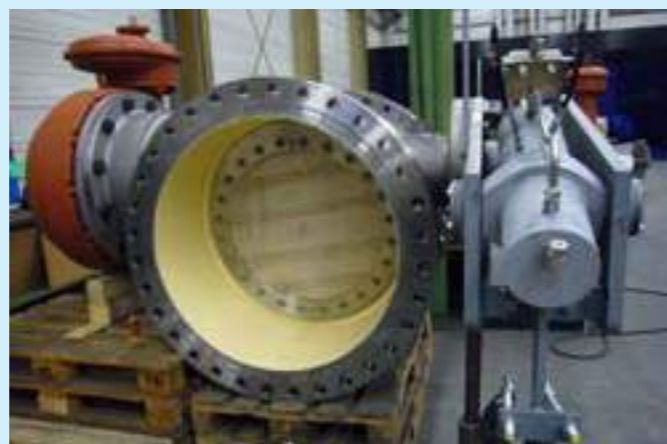
Рисунок 6 – Правильные клапаны «3 в 1»

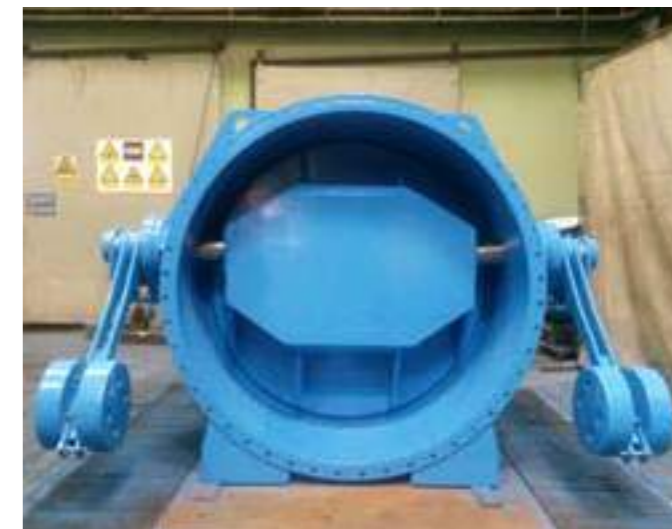
Рисунок 8 – Так выглядит обратный клапан Ду 2000. В качестве примера мы взяли V2-09V MIV. Масса этого изделия, к слову, более 6 тонн
